# **RELAZIONE D'INCHIESTA**

## **INCIDENTE**

**occorso all'aeromobile Ventus 2cM  
marche di identificazione D-KSEW,  
versante Est Monte Paganella, Comune di Terlago (TN),  
5 giugno 2015**

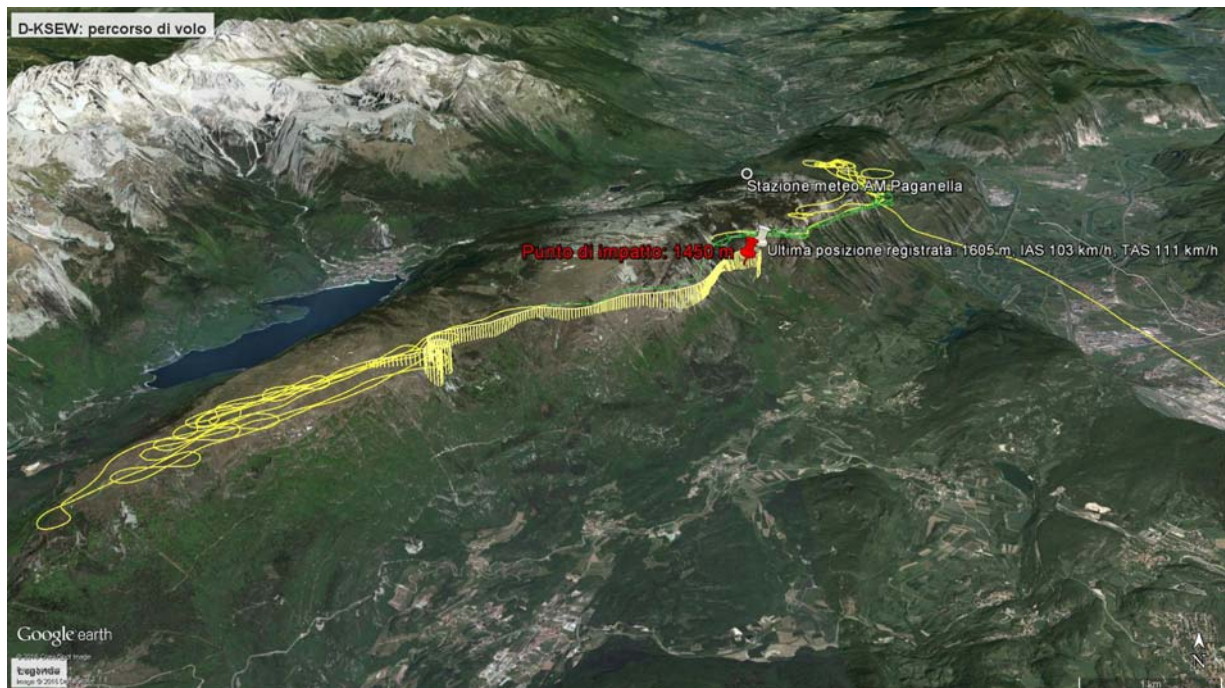
Figura 1: percorso del volo.

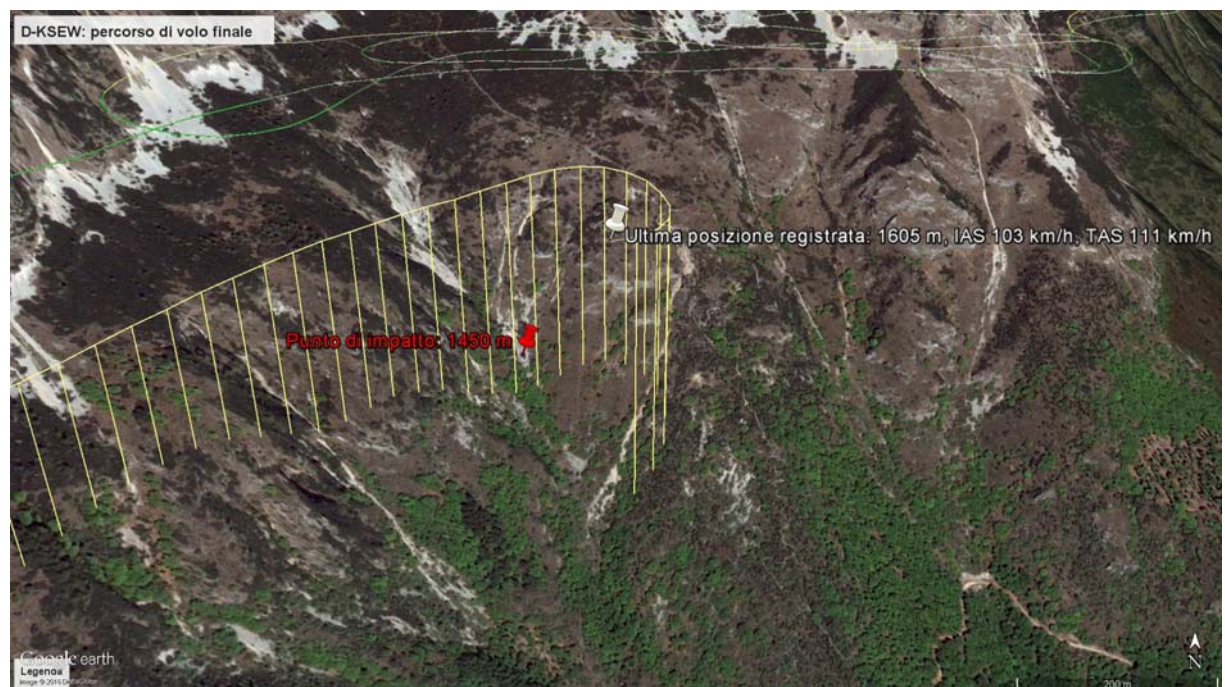
Il percorso di volo tenuto negli ultimi secondi di volo indica l'effettuazione di un "traversone", seguito da una virata a destra di circa 180° (allegato A, figura 2). Quest'ultima virata, considerati il raggio della stessa (circa 85 m, allegato A, figura 3) e la velocità media con cui è stata volata, è stata effettuata con un angolo di *bank* fra i 40° ed i 45° di inclinazione a destra.

Figura 2: percorso finale del volo.

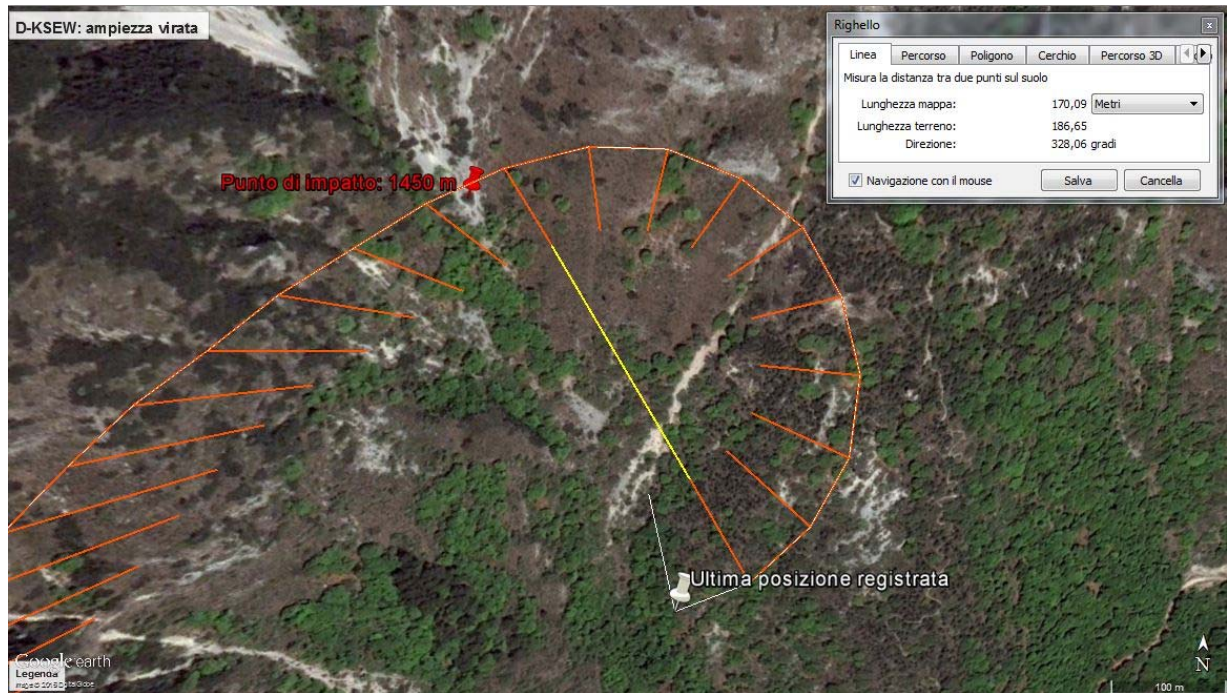
Figura 3: virata prima dell'incidente.

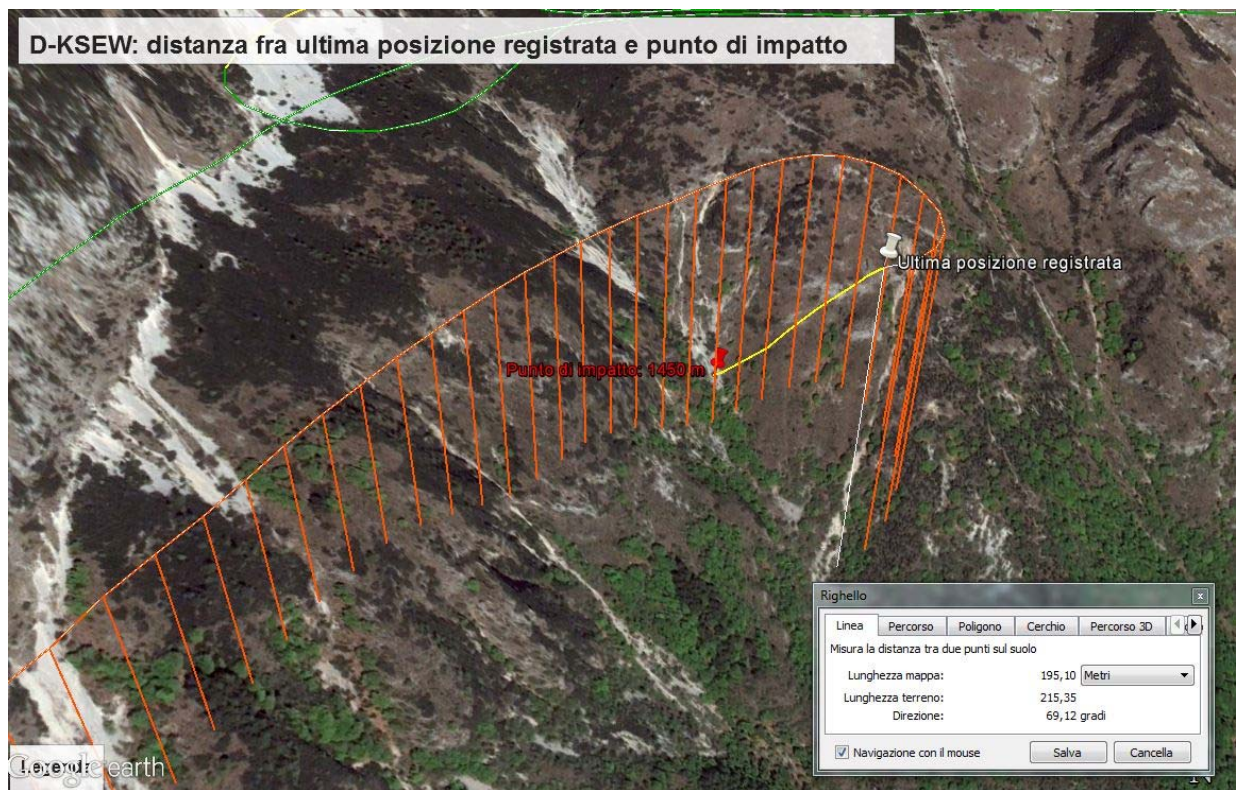
La distanza presente fra l'ultima posizione registrata in volo ed il punto di impatto al suolo è dovuta ad un ritardo da parte dell'apparato LX9000 nel registrare, su memoria solida, i dati di

Considerata la velocità al suolo posseduta dal motoalante nelle fasi finali del volo (mediamente di circa 100 km/h) e la distanza rettilinea di circa 195 m fra l'ultimo punto registrato e quello di impatto al suolo (allegato A, figura 4), l'aeromobile dovrebbe essere rimasto in volo almeno 7" successivamente all'ultimo punto registrato.

Figura 4: distanza tra ultimo punto registrato ed impatto al suolo.

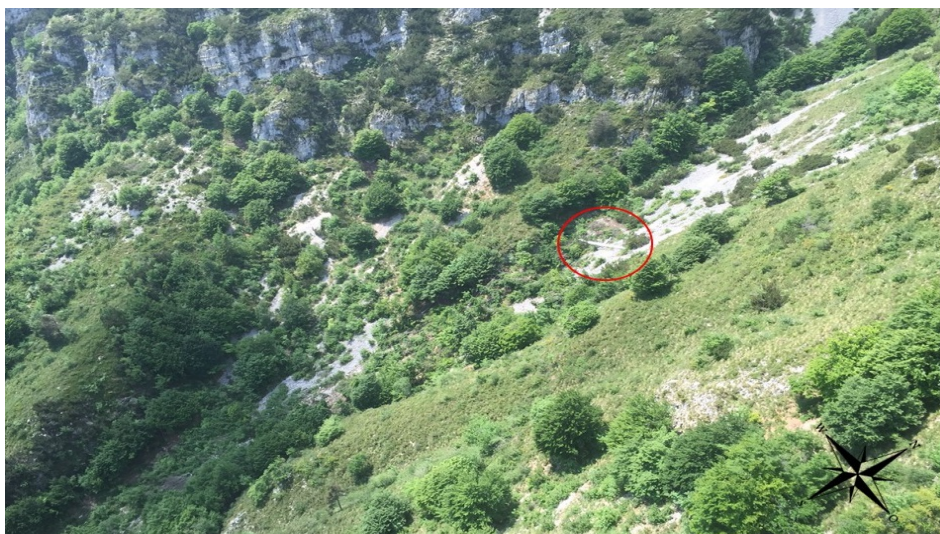
Il motoalante è stato ritrovato in un tratto particolarmente impervio del pendio Est del Monte Paganella, a circa 2 km di distanza dal Comune di Terlago (TN), su un tratto di terreno caratterizzato dalla presenza di sassi ed arbusti, prossimo ad un tratto boscoso (allegato B, foto 1).

Foto 1: zona dell'impatto al suolo.

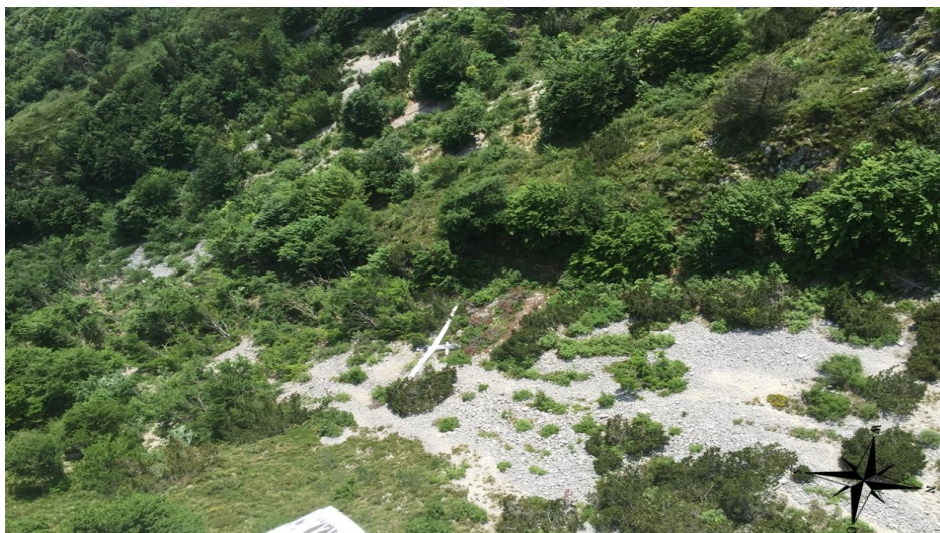
Le tracce al suolo indicano una direzione di impatto pressoché verticale, con un assetto livellato del motoalante rispetto al terreno (allegato B, foto 4) ed una prua prossima ai 150°, allineata con l'andamento della gola verso valle (allegato B, foto 2 e 3).

Foto 2: orientamento prua dell'aeromobile prossima ai 150°, allineata con l'andamento della gola verso valle.

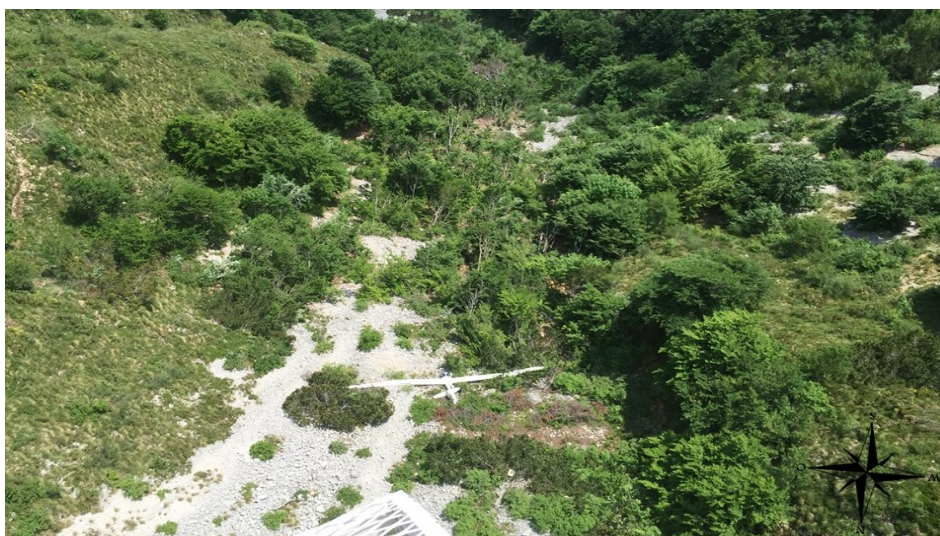
Foto 3: orientamento prua dell'aeromobile prossima ai 150°, allineata con l'andamento della gola verso valle.

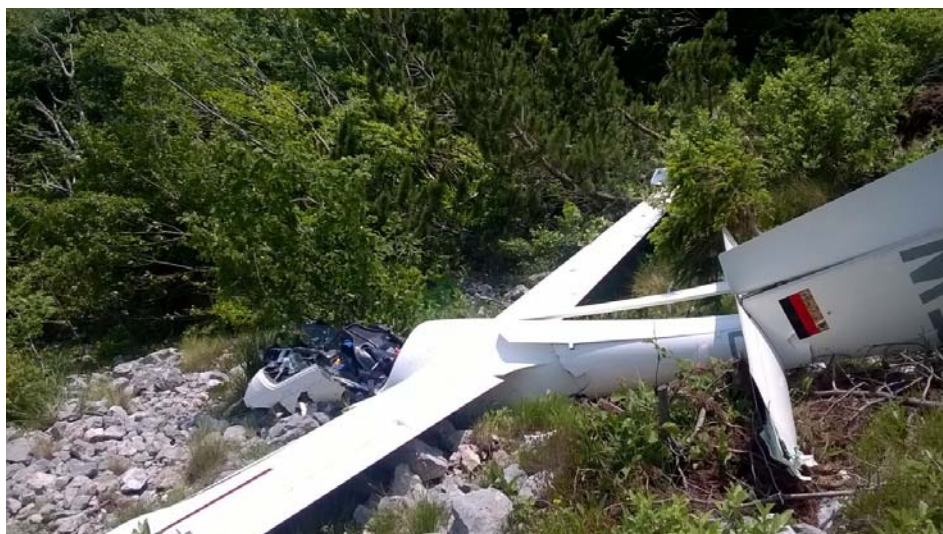
L'andamento delle rotture a carico del trave di coda e delle semiali confermano una direzione di impatto verticale con assetto livellato.

Foto 4: danneggiamenti riportati dall'aliante.

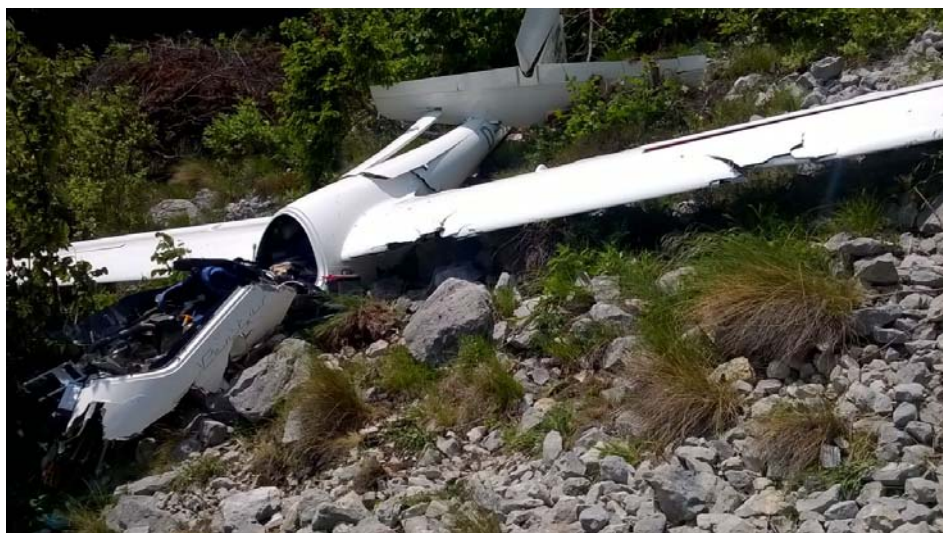
Dai danneggiamenti presenti sul bordo di attacco della semiala sinistra è possibile apprezzare una quasi nulla traslazione orizzontale al momento dell'impatto.

La fusoliera anteriore presenta estesi danni nella parte inferiore per tutta l'estensione dell'abitacolo, fino all'attacco delle semiali.

Foto 5: danneggiamento dell'abitacolo e del bordo di attacco semiala sinistra.

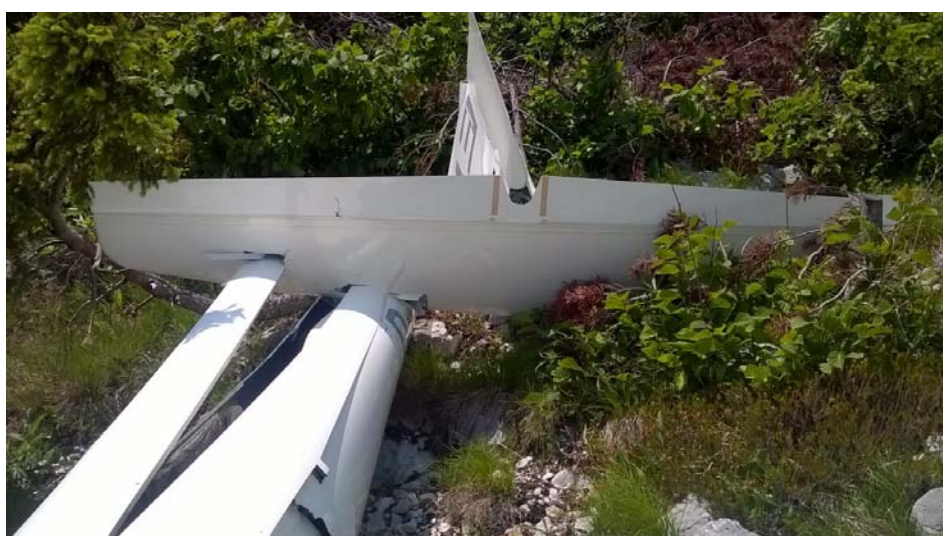
Foto 6: danneggiamento piani di coda e sportelli motore.

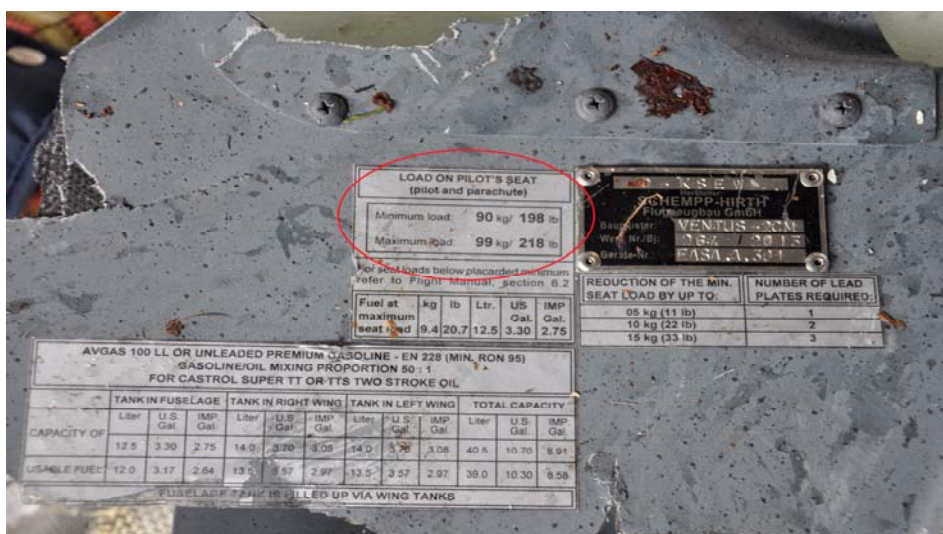
Dal *Weight and Balance Report* del motoalante emesso in sede di consegna ai proprietari dal costruttore (allegato C, documento 1), si evince che il peso a vuoto era di 407,30 kg, con il centro di gravità (CG) posizionato 578,89 mm posteriormente al *datum point* (massimo consentito 579,00 mm) e che il peso sul sedile (*load on pilot seat*) andava da un minimo di 90 kg ad un massimo di 99 kg (allegato B, foto 7).

Foto 7: targhetta presente nell'abitacolo con limiti di peso del pilota.
