# **RELAZIONE D'INCHIESTA**

**INCIDENTE  
occorso all'aliante  
Grob G103 Twin III Acro marche I-IVVO,  
in località Tassignano, Comune di Capannori (Lucca),  
10 agosto 2014**

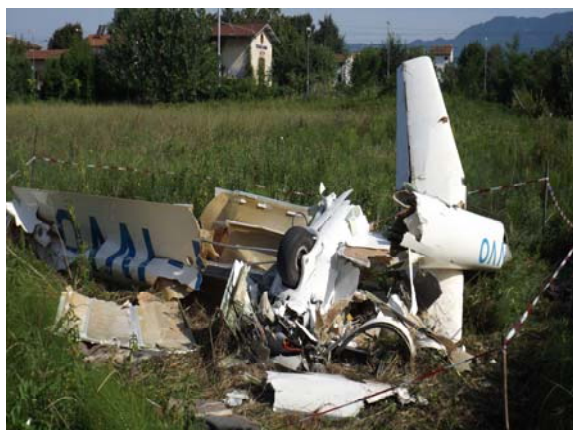
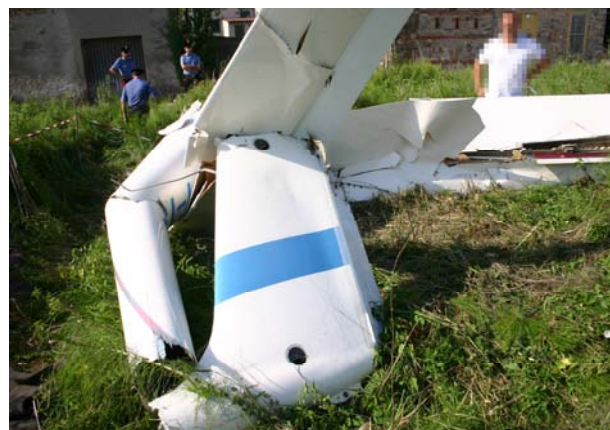
La porzione principale del relitto è costituita dal troncone centrale della fusoliera, dalla semiala sinistra, dal troncone di coda e dagli impennaggi. La fusoliera si presenta con tutta la parte frontale del muso e degli abitacoli ammassata sul terreno all'interno del cratere di impatto (foto 2).

Foto 2: relitto vista verso Nord.

Foto 3: relitto vista verso Sud.

Il troncone centrale della fusoliera è schiacciato sull'ammasso degli abitacoli, in posizione quasi verticale con la semiala sinistra vincolata ad esso.

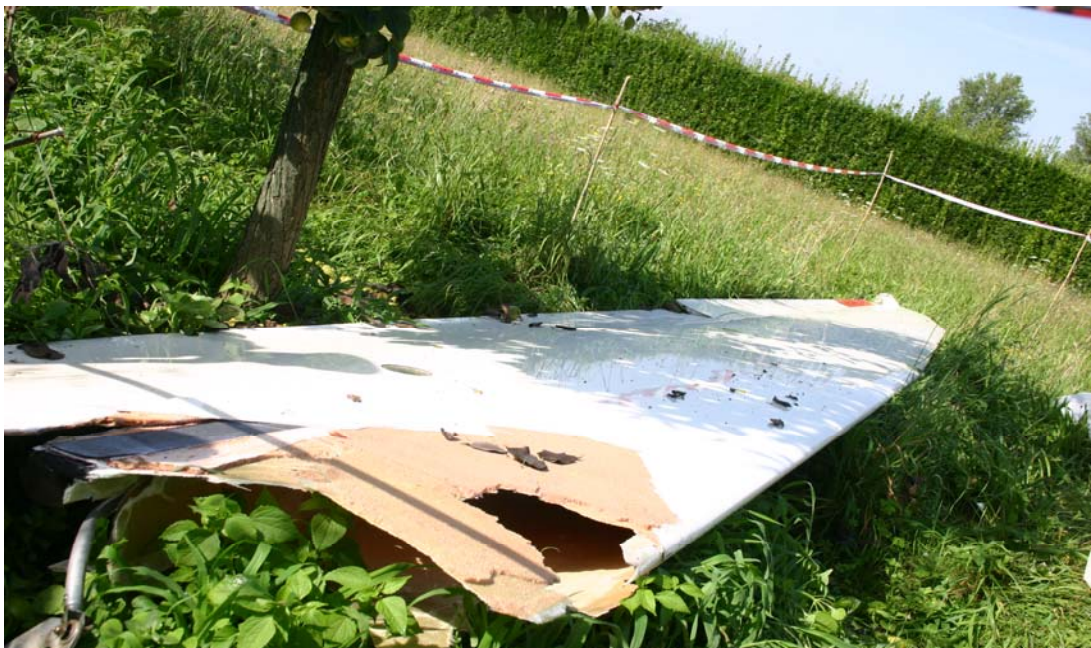
Foto 4: semiala destra.

La struttura non presenta particolari danneggiamenti e la sezione di rottura e separazione dalla fusoliera è localizzata alla radice della semiala stessa.

Il diruttore destro è stato rinvenuto in posizione estratta. Il diruttore risulta correttamente collegato ai rispettivi cinematismi ed aste di comando all'interno della semiala, i quali presentano normale libertà di movimento con movimenti spontanei in funzione della posizione assunta dalla semiala. Tale condizione non consente di risalire in maniera oggettiva alla effettiva posizione dei diruttori prima del distacco della semiala dalla fusoliera.

Le aste di rinvio dell'alettone e del diruttore presentano, in prossimità della sezione di distacco della semiala dalla fusoliera, una ampia curvatura verso l'alto con riferimento alla normale posizione orizzontale dell'aliante. Tale caratteristica attesta che esse, prima di essere state strappate dai cinematismi in fusoliera, sono state sollecitate a flessione con movimento verso l'alto e tale da indurre deformazioni permanenti sulle stesse. I cinematismi di rinvio in fusoliera risultano divelti dai rispettivi supporti e tutte le rotture presentano caratteristiche di cedimento per sovraccarico.

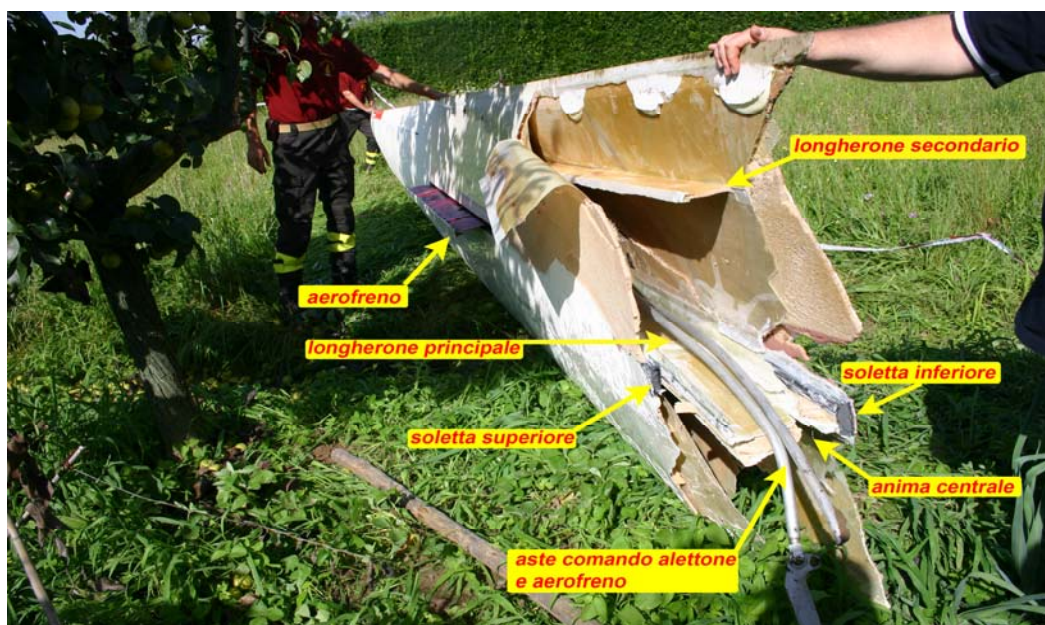
Foto 5: sezione di rottura della semiala destra.

La sezione di distacco della semiala dalla fusoliera evidenzia la rottura del longherone principale in prossimità della centina principale con lacerazioni del rivestimento alare e delle strutture secondarie (foto 5). Il longherone principale è assimilabile ad una trave a sbalzo

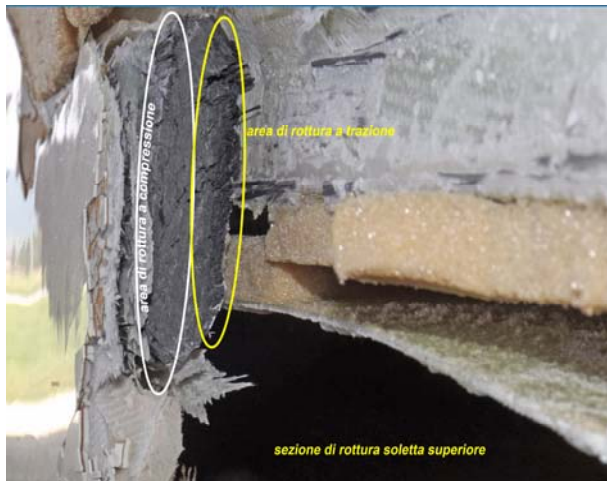
L’esame visivo della sezione di rottura della barra di carbonio costituente la soletta superiore evidenzia due distinte aree con caratteristiche morfologiche differenti tra loro. L’area evidenziata con ovale giallo (foto 6) presenta una superficie a rugosità grossolana, con lievi sfilaccature delle fibre di carbonio del bordo esterno a contatto con l’anima centrale. Tali caratteristiche attestano un cedimento delle fibre di carbonio in tale area per sovrasollecitazione a trazione di tipo dinamico. L’area superiore evidenziata con ovale bianco (foto 6) presenta, invece, una superficie meno rugosa, con evidenti slabbrature degli

strati di fibre di carbonio più esterni. Tali caratteristiche attestano un cedimento delle fibre di carbonio in tale area per sovrasollecitazione a compressione di tipo dinamico.

Foto 6: sezione di rottura della soletta superiore.

L'area superiore evidenziata con ovale bianco (foto 6) presenta, invece, una superficie meno rugosa, con evidenti slabbrature degli strati di fibre di carbonio più esterni. Tali caratteristiche attestano un cedimento delle fibre di carbonio in tale area per sovrasollecitazione a compressione di tipo dinamico.

La presenza di così differenti caratteristiche morfologiche di rottura su di una unica sezione resistente attesta l'azione di una sovrasollecitazione a flessione di tipo dinamico concentrata su di un tratto limitato della barra stessa.

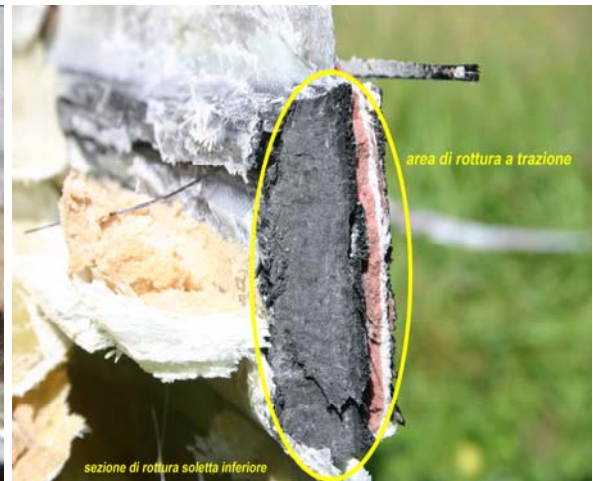
Foto 7: sezione di rottura della soletta inferiore.

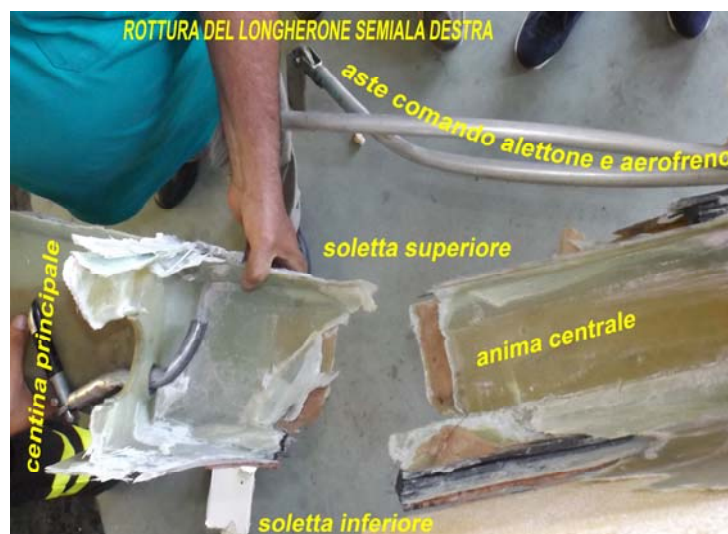
Foto 8: sezioni di rottura del longherone.

L'angolazione tra le due sezioni evidenzia il movimento a flessione verso l'alto subito dal longherone durante la rottura. La foto mostra come il cedimento del longherone sia avvenuto in prossimità del suo punto di incastro sulla centina principale, ad una distanza da esso non superiore ai 15 cm.

La sovrasollecitazione a flessione verso l'alto subito dal longherone ha comportato, dapprima, la rottura a trazione della soletta inferiore, seguita dalla fessurazione progressiva dell'anima centrale fino alla soletta superiore, la quale, sollecitata a flessione, si è dapprima piegata distaccandosi dalla anima centrale per un breve tratto, per poi spezzarsi definitivamente.

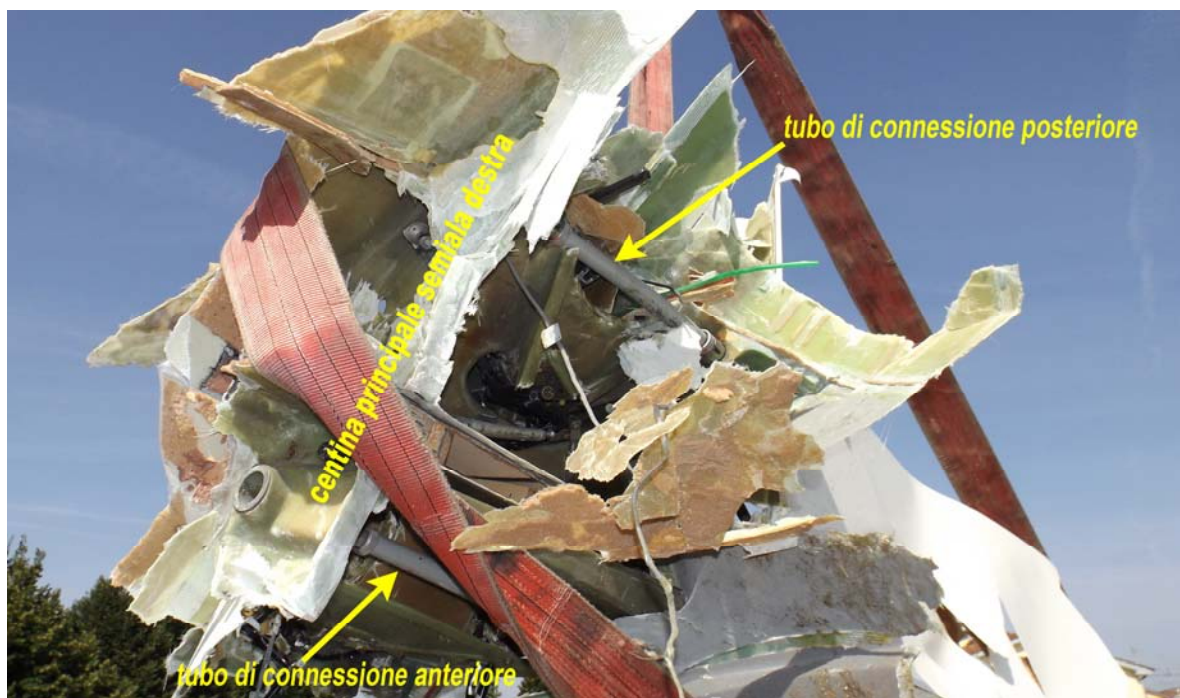
Il sistema di vincolo delle semiali alla fusoliera presenta tutti i relativi componenti in posizione regolare e correttamente connessi tra loro (foto 9).

Foto 9: condizione dei tubi di connessione.

Più in particolare, le spine di fissaggio delle due semiali risultano correttamente inserite nei rispettivi meccanismi di blocco sulla fusoliera.

I punti di ancoraggio dei meccanismi di blocco sulla fusoliera non evidenziano fessurazioni, scollamenti o delaminazioni preesistenti della struttura in materiale composito.

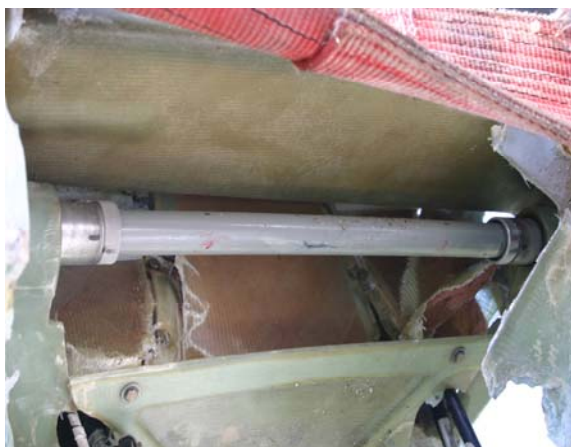
Foto 10: tubo di connessione anteriore.

Il tubo di connessione anteriore non presenta deformazioni evidenti ed i punti di ancoraggio alla struttura in composito della fusoliera non evidenziano fessurazioni, scollamenti o delaminazioni preesistenti (foto 10).

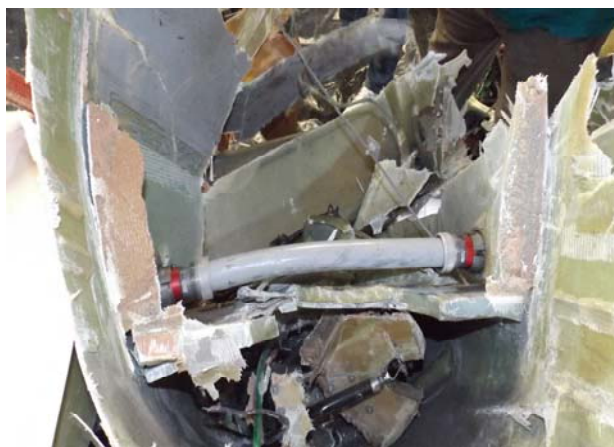
Foto 11: tubo di connessione posteriore.

Il tubo di connessione posteriore presenta una ampia curvatura a flessione per tutta la sua lunghezza. La curva risulta essere leggermente più marcata in corrispondenza di una rottura a compressione della paratia orizzontale in prossimità della sezione di inizio del troncone di coda (foto 11). La conformazione di tale deformazione e la sua corrispondenza con la rottura della paratia orizzontale attesta che essa è stata determinata da sovrassollecitazioni conseguenti all’urto al suolo dell’aliante. I punti di ancoraggio alla struttura in composito della fusoliera non presentano fessurazioni, scollamenti o delaminazioni preesistenti.

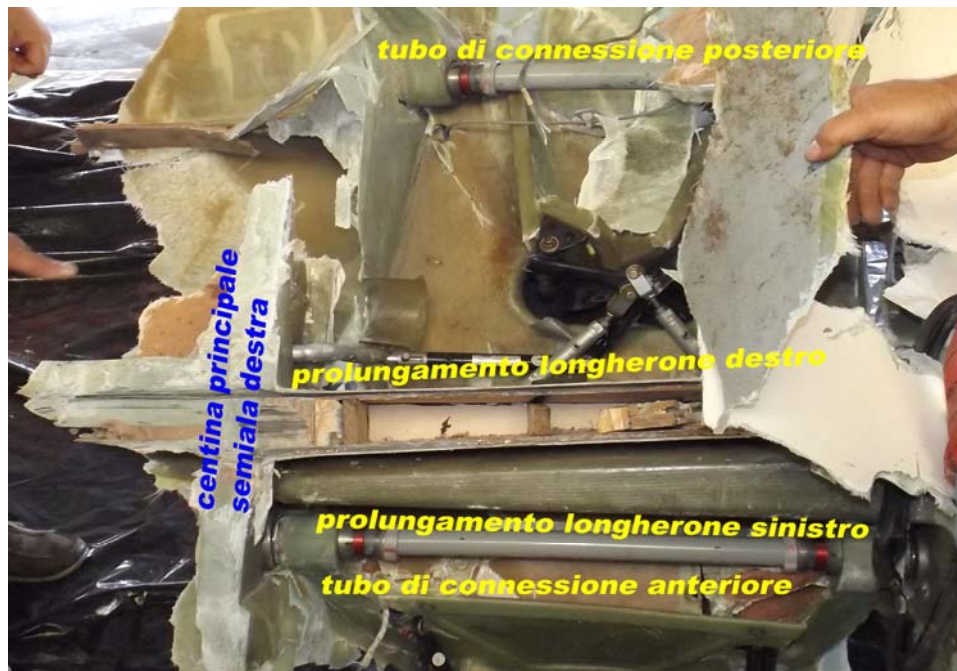
Il prolungamento del longherone della semiala destra risulta ancora vincolato allo spezzone della centina principale della semiala stessa. Esso si presenta ruotato verso il basso rispetto alla sua normale posizione di incastro in fusoliera, con la soletta superiore totalmente strappata dalle due anime laterali costituenti la struttura a cassone e con il supporto ligneo

del codolo in acciaio alla sua estremità scardinato e libero all'interno della struttura a cassone (foto 12).

Foto 12: prolungamenti dei longheroni alari e tubi di connessione.

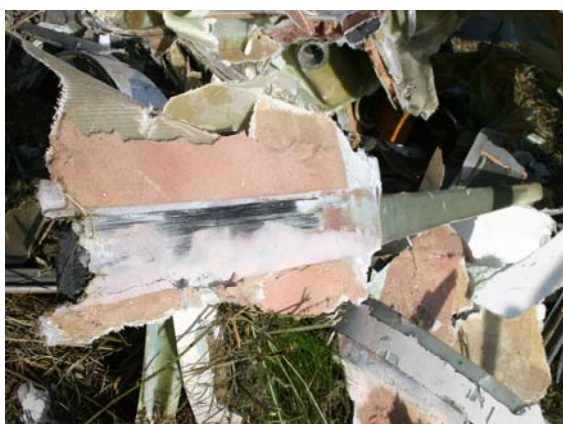
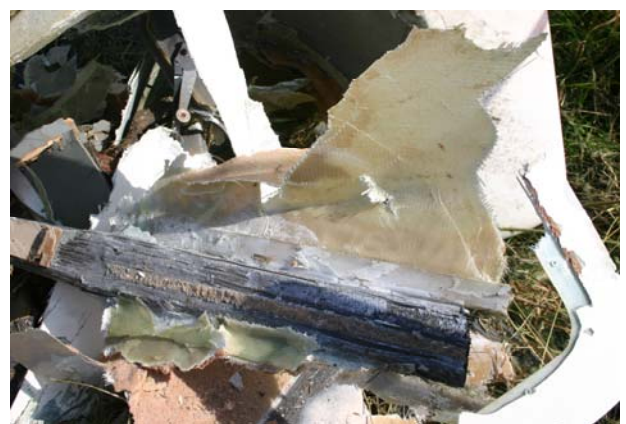
Il tratto di soletta superiore, della lunghezza di circa un metro (foto 13 e 14), che dal codolo si estende oltre la centina principale fino alla sezione di rottura della barra di carbonio, è stato rinvenuto all'interno del relitto, poggiato sul prolungamento ma totalmente distaccato dallo stesso.

Foto 13 e 14: tratto di soletta distaccata dal prolungamento longherone destro.

Le fibre del tessuto in fibra di vetro di unione della barra di carbonio alle anime della struttura a cassone evidenziano rotture a strappo per sovrassollecitazione a trazione con distacco della barra di carbonio dalla centina principale e dalla anima centrale nel successivo tratto a sezione a doppio “T” del longherone alare.

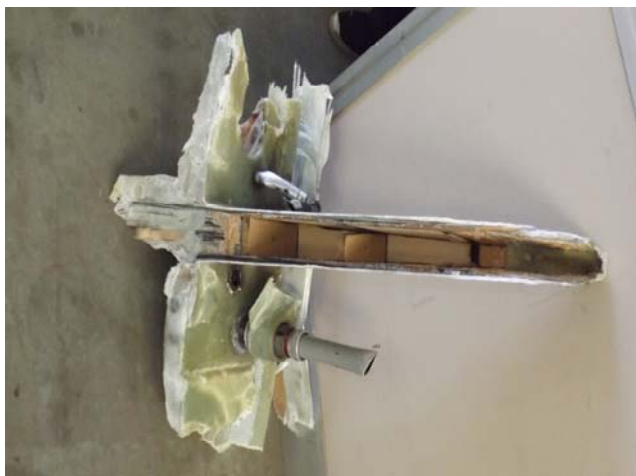
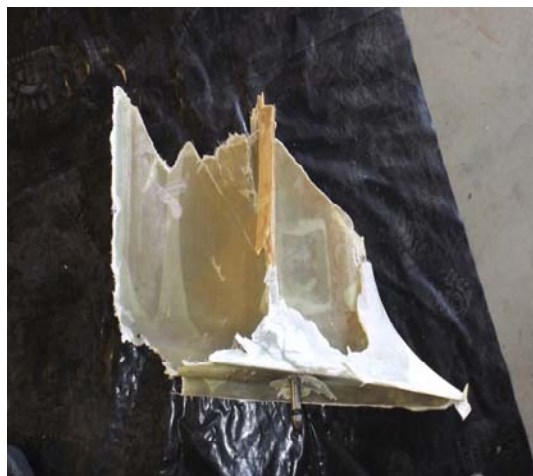
Foto 15: tratto centrale di centina.

Foto 16: tratto terminale di centina.

Tali caratteristiche di distacco della soletta superiore attestano una sovrassollecitazione a trazione innescatasi tra la soletta stessa e le due anime laterali costituenti la struttura a cassone del prolungamento del longherone. Tale sollecitazione si è innescata inizialmente alla estremità del prolungamento, in corrispondenza del codolo in acciaio, per avanzare progressivamente, in senso longitudinale, fino al punto di rottura della soletta oltre la centina principale.

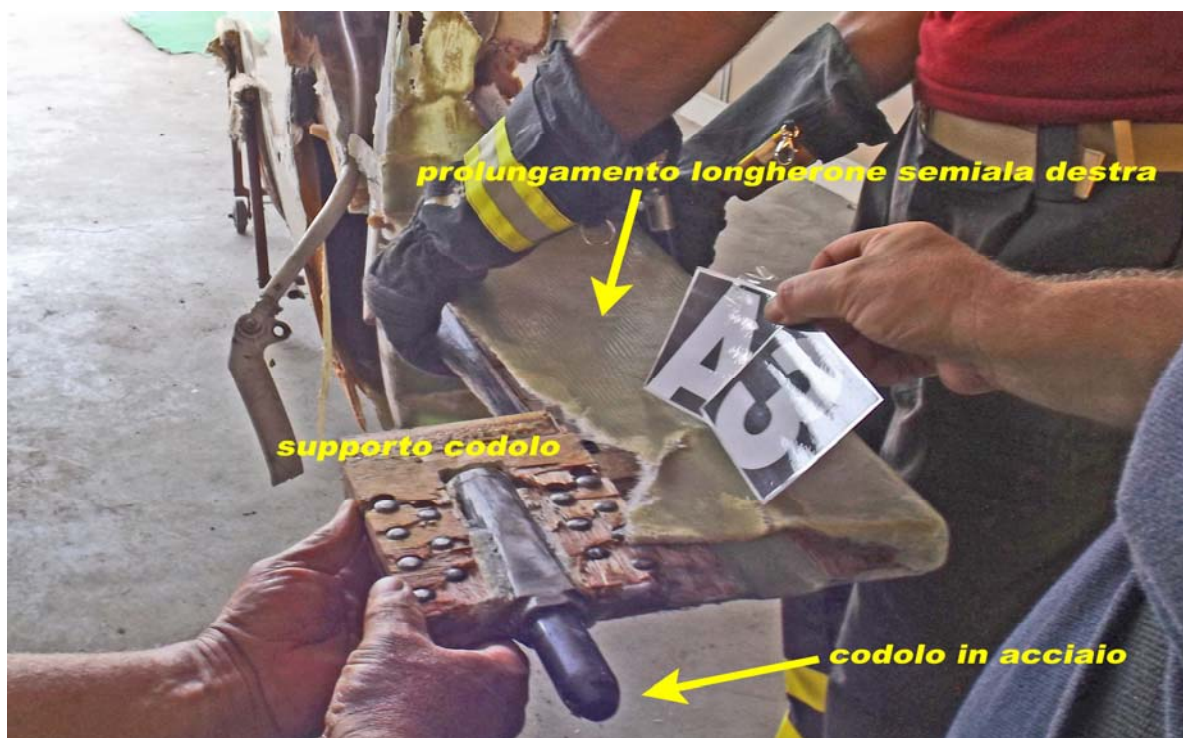
Il supporto ligneo risulta spezzato in due parti. Una parte ancora vincolata alle alette metalliche del codolo con le teste dei ribattini in vista e le superfici laterali con evidenze di cedimento delle fibre lignee. Non sono presenti evidenze di scollamenti o cedimenti pregressi del sistema di incollaggio con resina epossidica.

La seconda parte, costituente la sezione più interna del supporto, presenta anch'essa le facce laterali a contatto con le anime e le due solette con evidenze di cedimento del materiale ligneo.

Foto 17: rottura del supporto del codolo in acciaio.

L'insieme di tali evidenze attesta che l'intero supporto è stato letteralmente sfilato dalla struttura del prolungamento per effetto di una sovrasollecitazione a taglio, che ha agito sulle sezioni di incollaggio del supporto stesso alle due anime laterali della struttura a cassone.

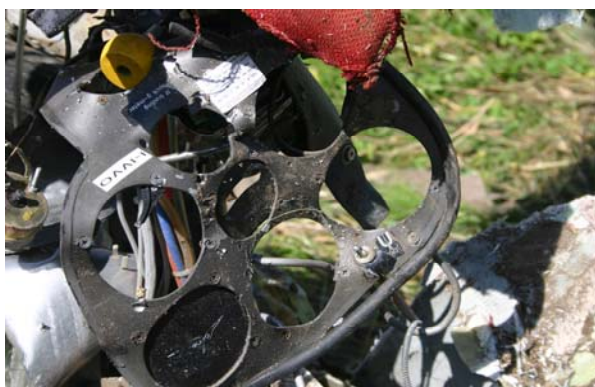
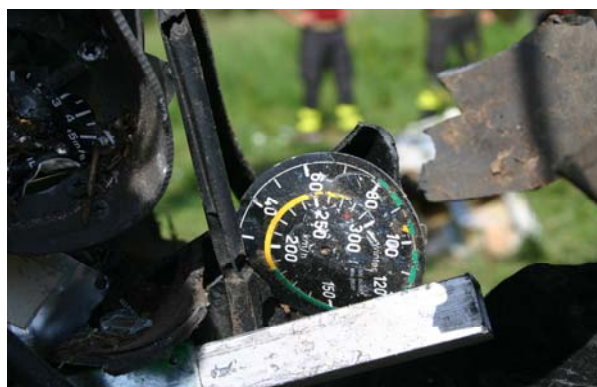
Foto 18: pannello strumenti.

Foto 19: quadrante anemometro.

Tutti gli strumenti risultano divelti dal relativo pannello strumenti, smembrati nella struttura e senza che essi possano fornire indicazioni attendibili sui parametri di volo posseduti dall'alante al momento dell'incidente (foto 18 e 19).

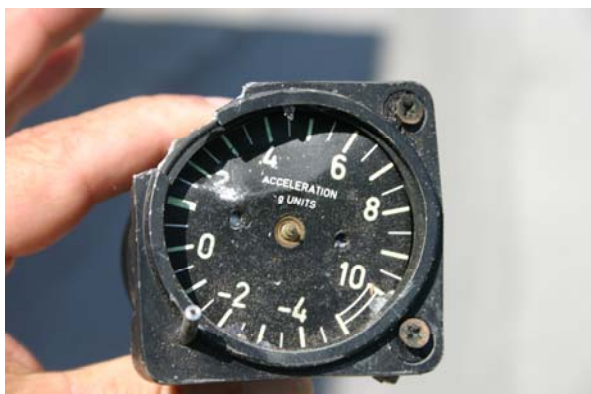
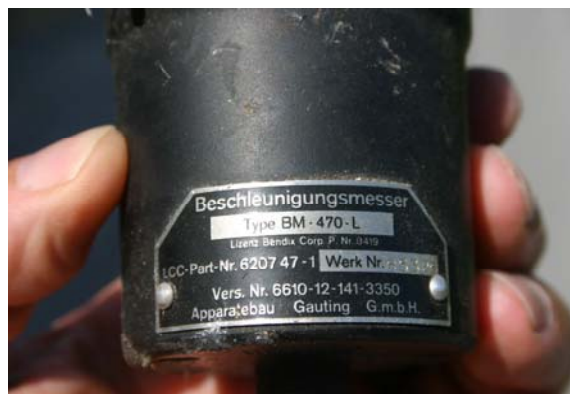
Foto 20: accelerometro.

Foto 21: dati identificativi accelerometro.

Come visibile nelle foto 20 e 21 il corpo appare integro, ma il quadrante, oltre ad essere privo del vetro di protezione, risulta anche privo della lancetta indicatrice dei "G" e dei due marcatori mobili di escursione massima della stessa.

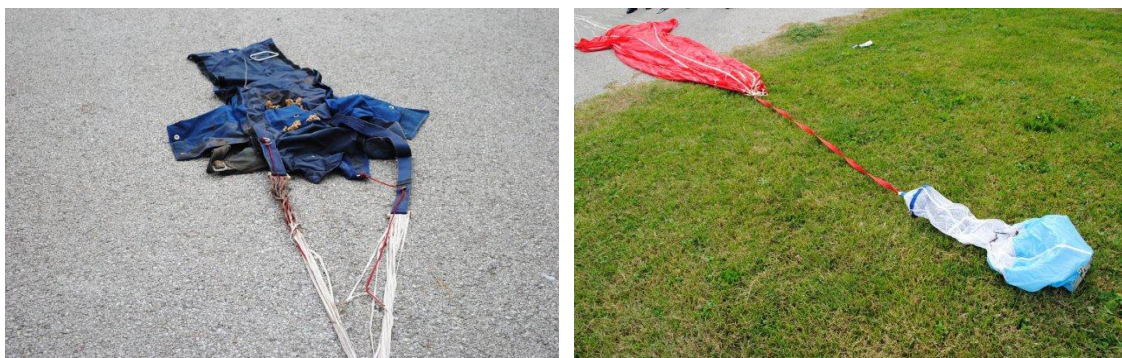
Foto 22 e 23: paracadute del pilota parzialmente dispiegato.

Il pilota ha impattato il suolo con il paracadute personale ancora in fase di estrazione dalla relativa custodia (foto 22 e 23). L'esame del contenitore delle funi e delle calotte non ha evidenziato rotture o aggrovigliamenti tali da impedirne il corretto dispiegamento.

Tale tipo di paracadute necessita, dal momento di azionamento della maniglia di apertura, di almeno 500 piedi (152 metri) di quota per il suo completo dispiegamento. Il parziale dispiegamento del paracadute attesta pertanto che la quota posseduta al momento della sua attivazione era sicuramente inferiore a tale valore.

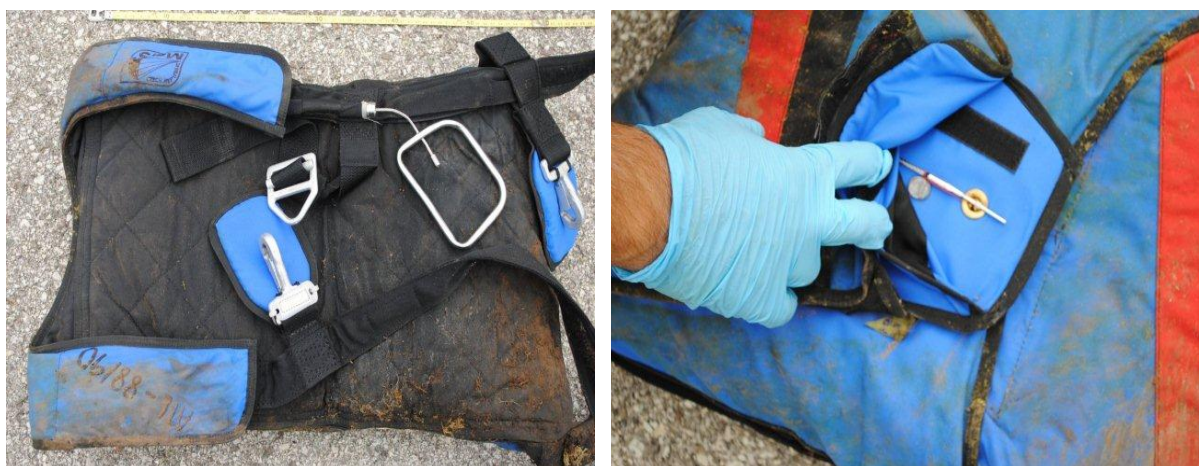
Foto 24 e 25: paracadute del passeggero pilota non attivato.

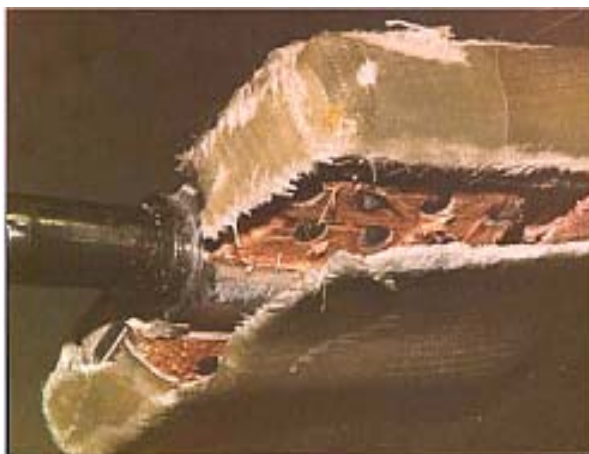
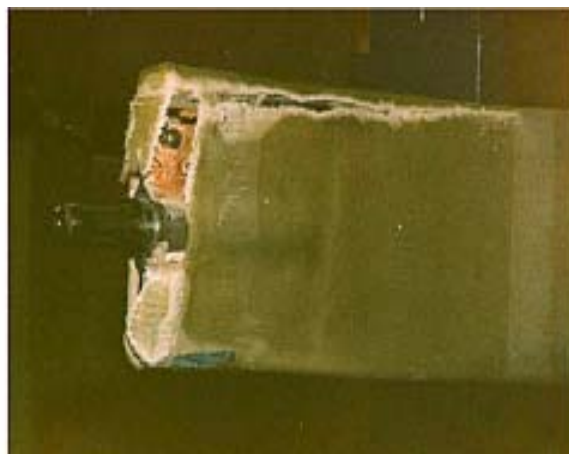
Foto n. 26: rottura supporto codolo durante test statico. Foto n. 27: rottura soletta superiore durante test statico.

Da tali attività non sono emersi errori o deficienze di progetto tali da giustificare un cedimento prematuro delle strutture alari.

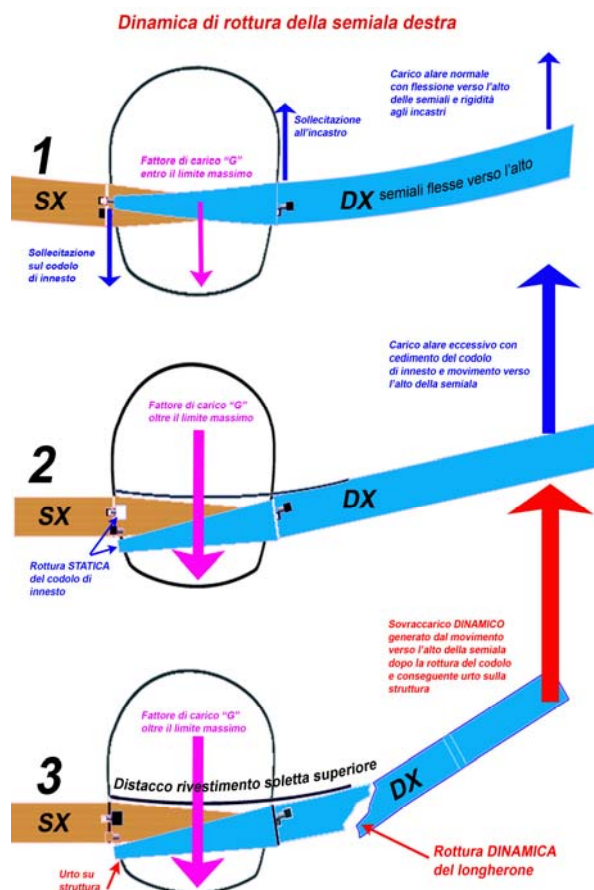
colpo per interferenza della estremità del prolungamento del longherone contro la struttura interna della fusoliera. Il brusco arresto del movimento rotatorio verso l'alto di una semiala già sovraccarica ha comportato un ulteriore incremento inerziale delle sollecitazioni agenti sul longherone alare, tale da causare la sua rottura dinamica.

Figura 6: dinamica di rottura semiala destra.
