# **RELAZIONE D'INCHIESTA**

**INCIDENTE  
occorso all'aliante  
Grob G103 Twin III Acro marche I-IVVO,  
in località Tassignano, Comune di Capannori (Lucca),  
10 agosto 2014**

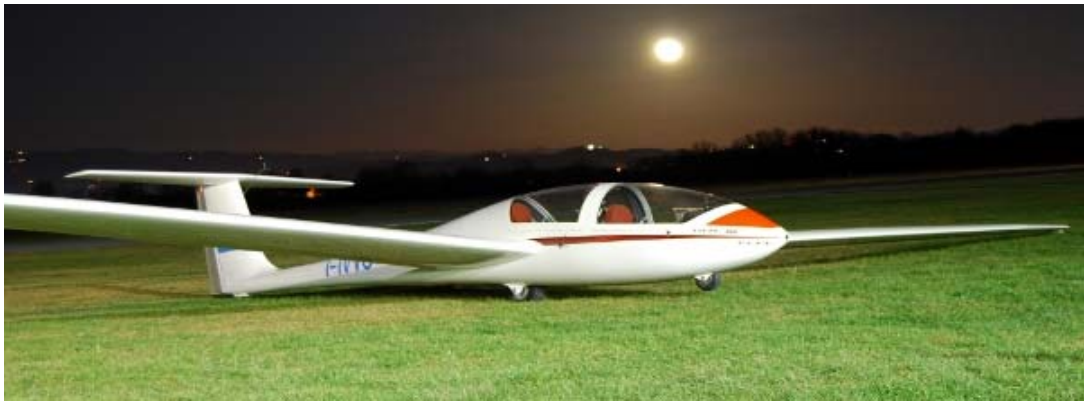
Foto 1: aliante I-IVVO.

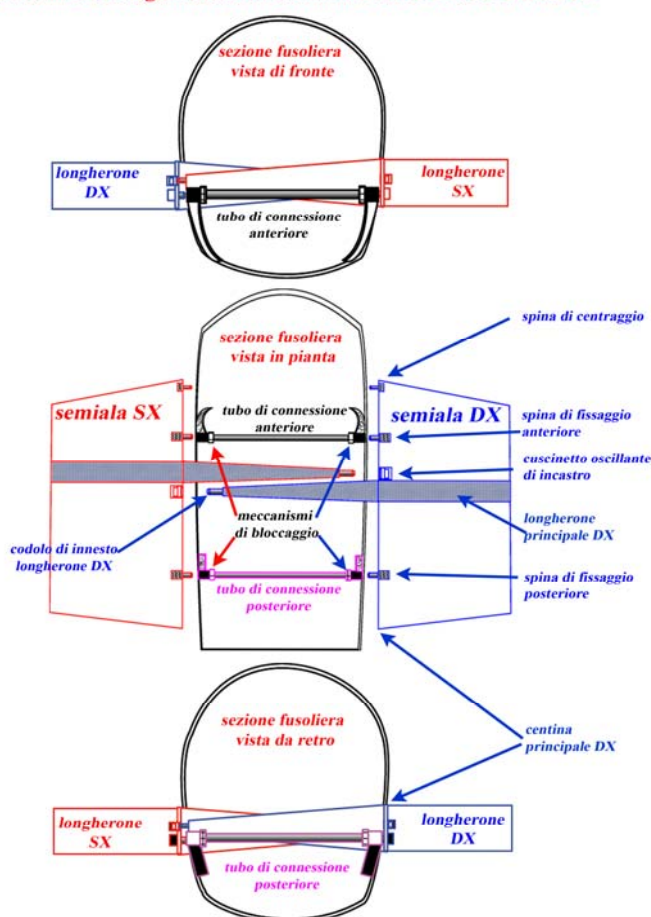
Figura 2: connessione delle semiali.

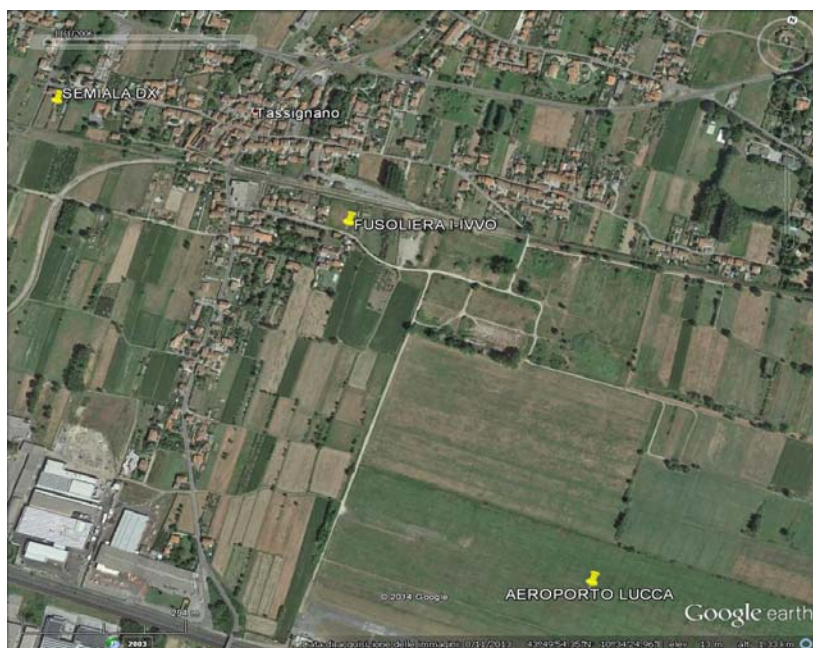
L'incidente è avvenuto a Nord-Ovest dell'aeroporto di Lucca Tassignano, ad una distanza da esso di circa 1500 m, nello spazio aereo sovrastante una area urbana a media densità abitativa (più precisamente al di sopra del centro abitato di Tassignano, frazione del Comune di Capannori). I rottami dell'aliante sono stati rinvenuti in due diverse zone.

Figura 3: area dell'incidente.

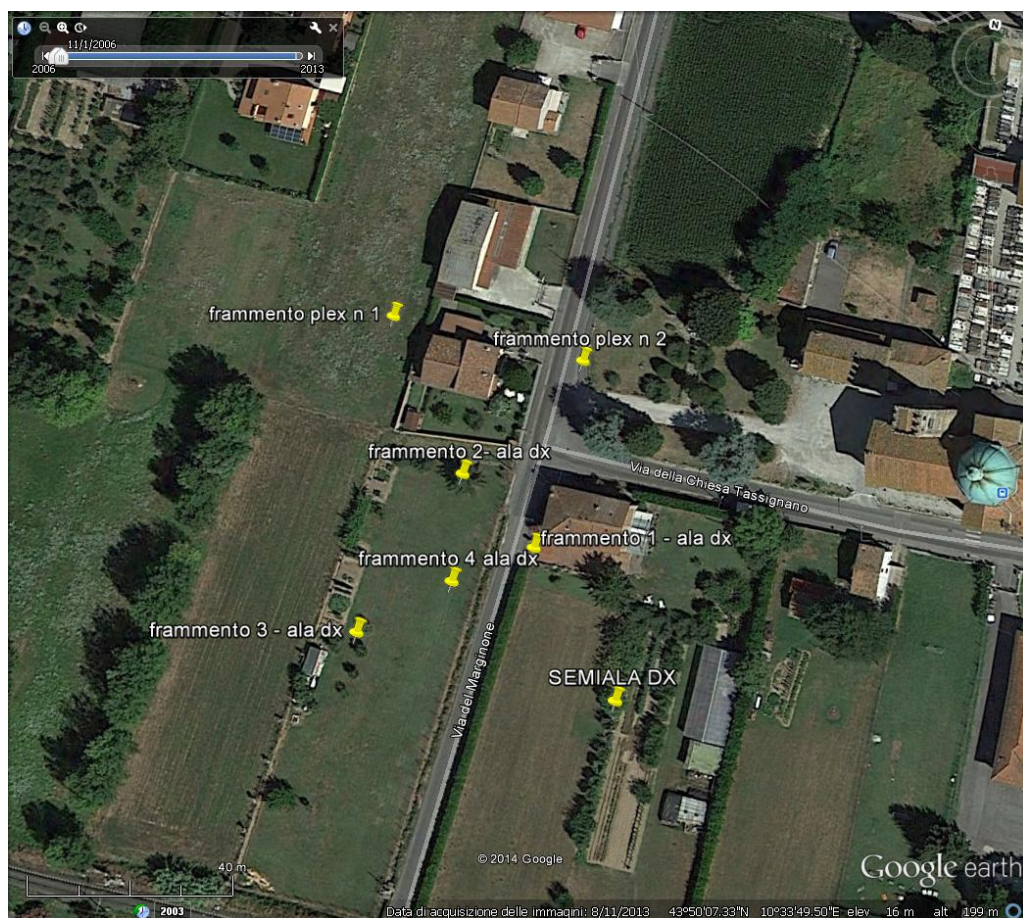
La prima zona – identificata con il punto di rinvenimento della semiala destra, definito dalle coordinate geografiche 43°50'5.82"Nord 10°33'50.64"Est – è situata in prossimità dell'incrocio di Via del Marginone con Via della Chiesa, Tassignano. La zona è caratterizzata dalla presenza di caseggiati residenziali con annessi prati, giardini ed orti. Nella zona, oltre alla semiala, sono stati rinvenuti anche due frammenti di plexiglass trasparente relativi ad uno dei due tettucci dei posti di pilotaggio e quattro frammenti facenti parte del rivestimento in materiale composito della semiala stessa.

Il settore di distribuzione di tali rottami è orientato verso Nord-Ovest rispetto al punto di rinvenimento della semiala ed è compreso tra i 280° e 360° di direzione magnetica, per un raggio di circa 80 metri dalla semiala stessa. I due frammenti di plexiglass trasparente risultano essere posizionati sul lato Nord del settore così rilevato e la loro conformazione non consente di identificare con assoluta certezza il tettuccio dal quale si siano staccati.

Sul terreno, in prossimità della semiala, non sono state rilevate tracce evidenti da impatto, in quanto la presenza di erba spontanea alta circa 50 cm e la massa esigua dell'intera semiala hanno comportato un urto lieve al suolo della stessa.

Figura 4: zona di ricaduta semiala destra e frammenti vari.

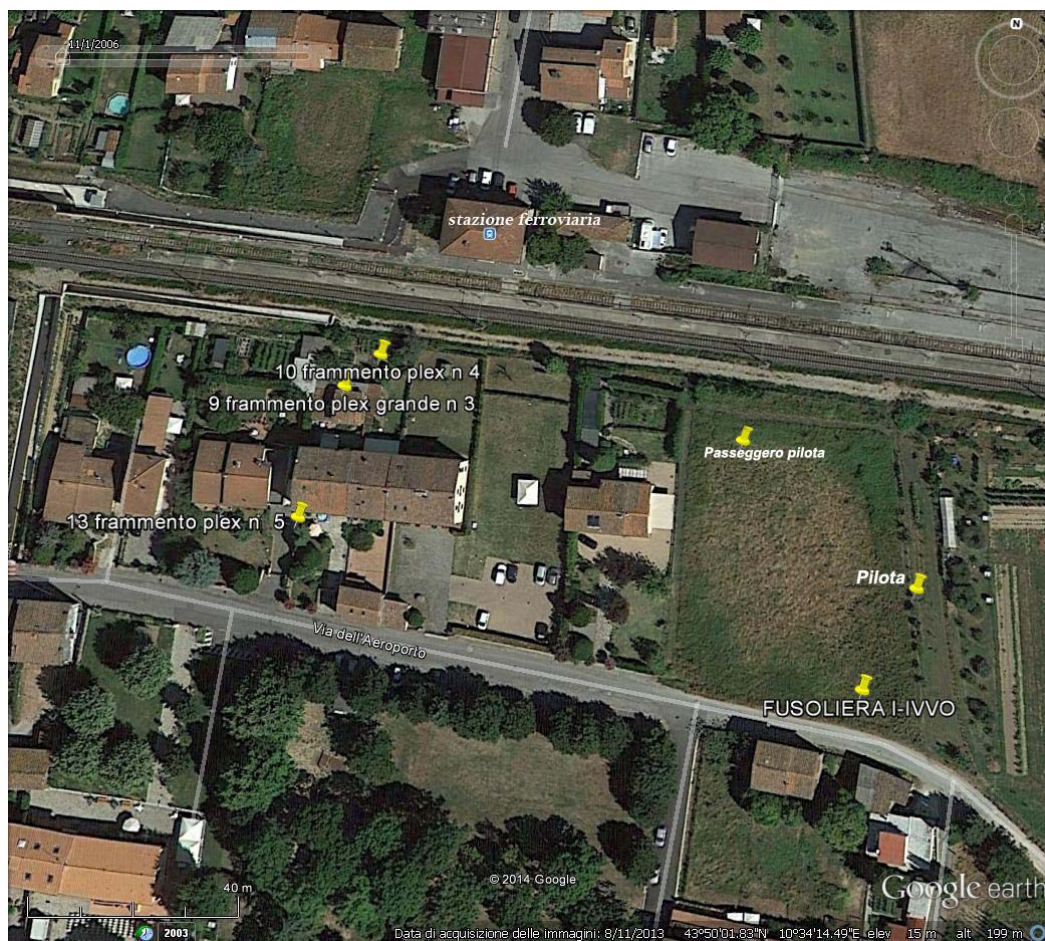
Il punto di impatto al suolo della fusoliera è definito dalle coordinate geografiche  $43^\circ50'00.53''$ Nord e  $10^\circ34'17.52''$ Est ed è situato a circa 10 m dal ciglio Nord della Via dell'Aeroporto. L'impatto al suolo della fusoliera è avvenuto all'interno di un campo incolto, con terreno relativamente soffice e ricoperto da erba spontanea di altezza di circa un metro.

Figura 5: zona di ricaduta della fusoliera.

Sul punto di impatto è distinguibile un cratere a forma circolare, del diametro di circa un metro, per una profondità di circa 40 cm, entro cui è ammassata tutta la parte anteriore della fusoliera, con il muso schiacciato su se stesso e parzialmente conficcato nel terreno. A lato del cratere è disposta la semiala sinistra, ancora collegata alla fusoliera, appoggiata sul

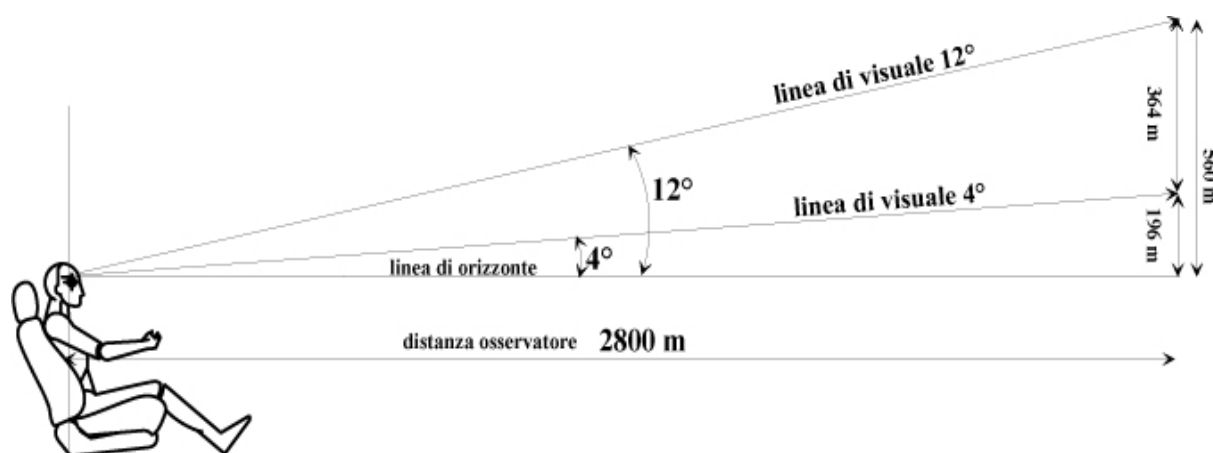
Figura 7: dati di rilevamento da testimone.

Sulla base di tali rilevamenti (figura 7) è stato possibile stimare, con buona approssimazione, in circa 560 m (1837 piedi) dal suolo la quota posseduta dall'aliante al momento in cui è stato visto dal testimone per la prima volta, e in circa 196 m (643 piedi) la quota a cui si è verificato il distacco della semiala. La differenza di quota di 364 m (1194 piedi) che ne deriva è stata percorsa dall'aliante in un tempo di circa 5 secondi, per cui si ricava una velocità di volo media, posseduta dall'aliante stesso durante la picchiata verso il suolo, non inferiore ai 262 km/h.
